# Stoppa enstegstätade putsfasader på träregelstomme!

## Omsorgsfull utprovning av nya konstruktioner nödvändig innan serieproduktion startar

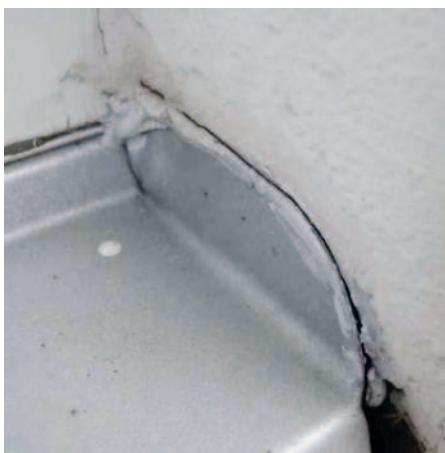
Figur 1: Vatten tränger in genom springor i anslutningen mellan plåtbeslag och vägg vid underkant dörr.

Vanligt förekommande brister är till exempel dåligt arbetsutförande, felaktiga fogutformningar, dåligt utformade anslutningar till fönster, dörrar, balkonger, figur 1, olämplig utformning av plåtbeslag samt sprickor i puts med bara några millimeters tjocklek, figurerna 2 och 3. Nämnade brister kan leda in avsevärda vattenmängder som svårigen kan leta sig ut.

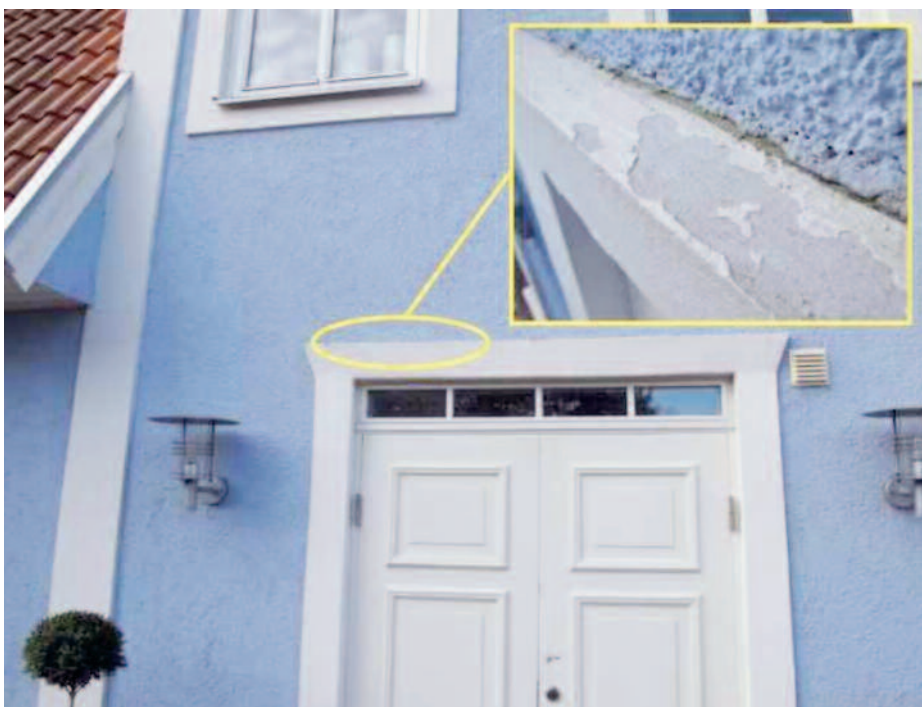
Figur 2: Villa med enstegstätad putsfasad på träregelstomme. Putsen har ett stort antal fina sprickor respektive frostsprängningar runt dörröppning.

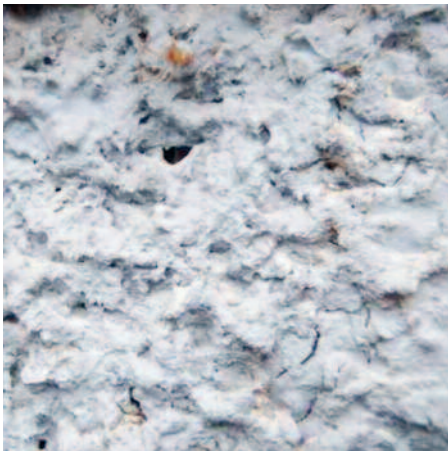
Figur 3: Många fina sprickor i den några millimeter tjocka putsen.

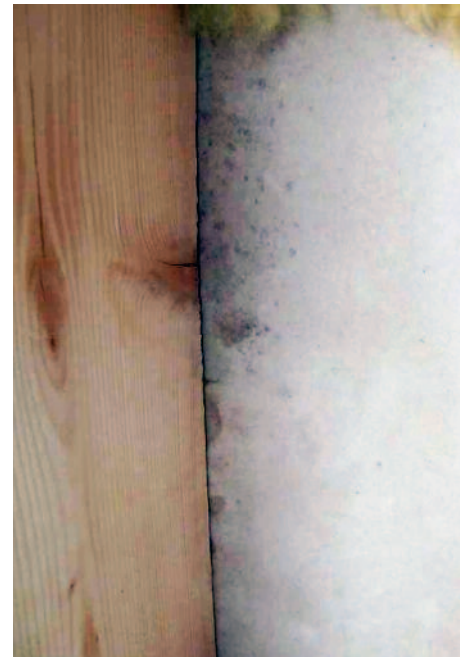
Figur 4: Vy från insidan genom inspektionslucka i yttervägg. Insidan utegips har fukt- och mögelangrepp liksom kraftigt förhöjda halter mikroorganismer och mikrobiella skador.

Läckagen medför nedfuktning av träregelstommen samt skiv- och isolermaterialen, som orsakar fukt-, mögel- och luktproblem. I en del hus har alltför höga halter av mikroorganismer och mikrobiella skador konstaterats. Detta har ibland fastställts vid så låga fuktkvoter som tio till tretton procent, något som kan tyda på att betydande vattenmängder stundtals kommer in i klimatskärmen, men inte förmår komma ut tillräckligt snabbt, varför mikroorganismer kan etablera sig och

växa, figur 4. Är det överhuvudtaget praktiskt och ekonomiskt möjligt att byta ut träreglar, isolering, skivmaterial med mera i klimatskärmar med enstegstätade putsfasader?
